KUUSJÄRVEN KIRKKO

Rakennushistoriallinen selvitys

Teija Kokko/ 2023 Arkkitehdit OK

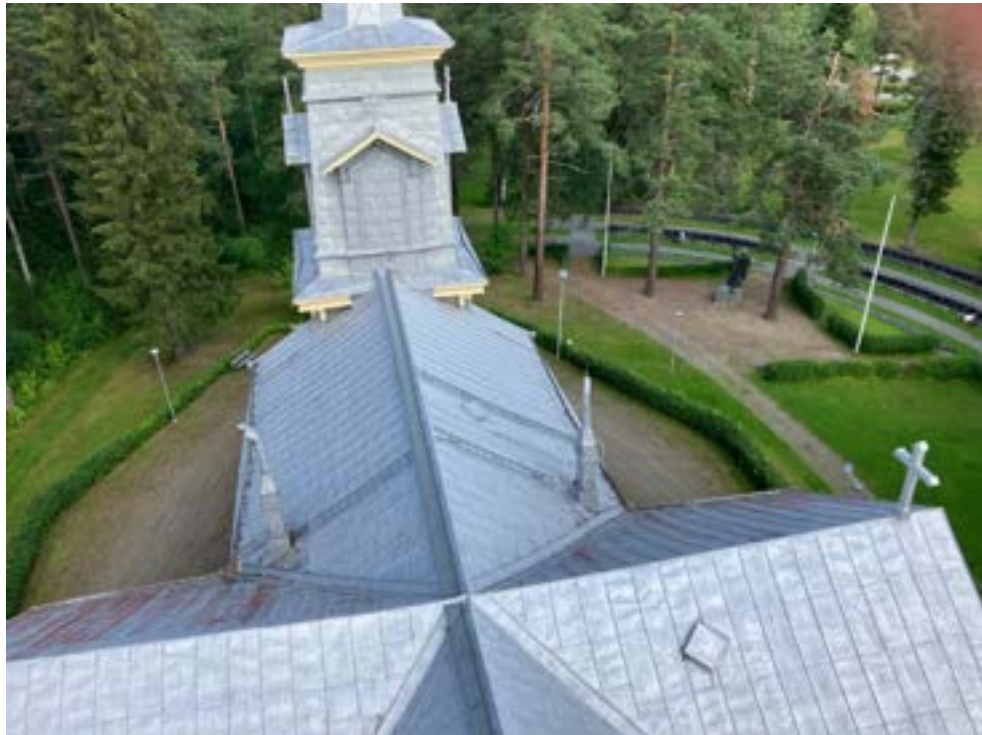
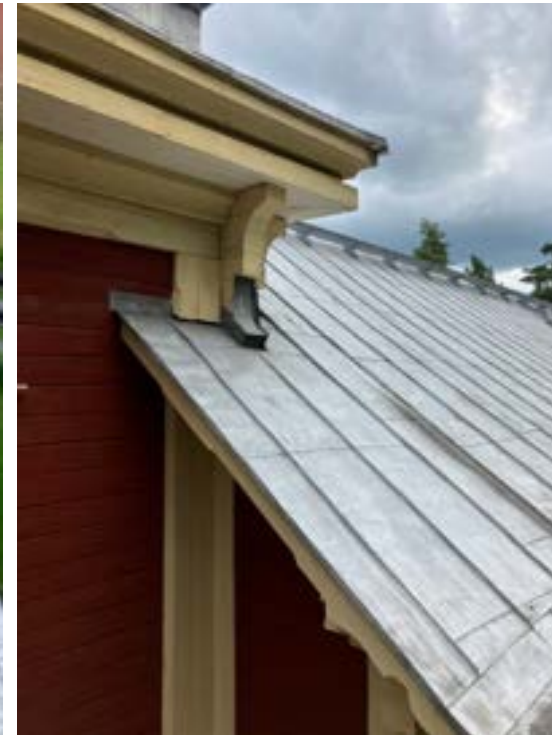
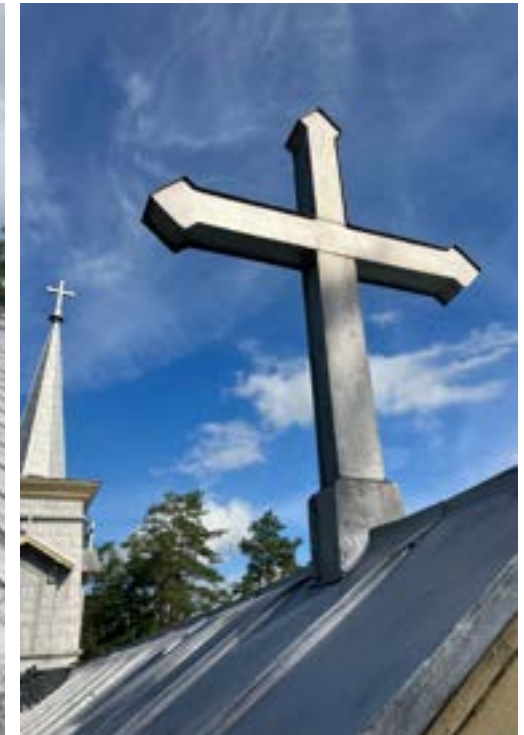
Yleiskuvaa vesikatosta kesältä 2022 / Vesikaton ja tornin liittymä / Vesikaton harjoilla sijaistavat koristeristi. Kuva: Teija Kokko.

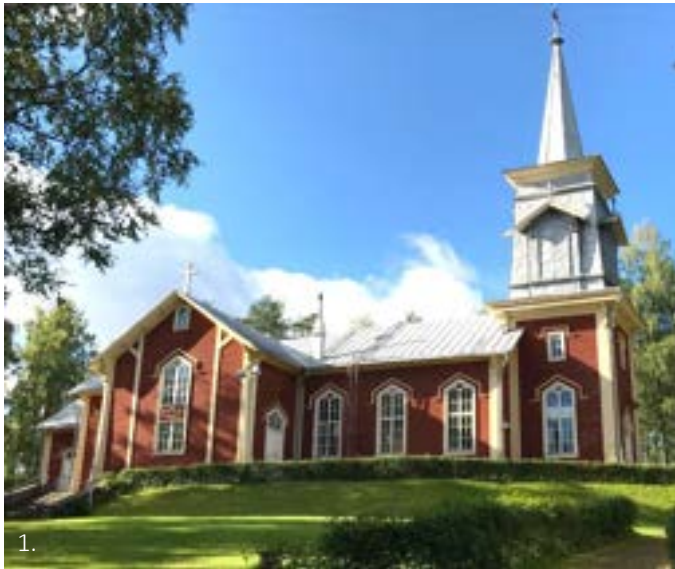
1. Yleiskuva julkisivusta.
2. Länsipuolen sisäänkäynti jyrkine luiskineen
3. Jälkiasennettu vesipellititys
4. Sakastin pääty
5. Sakastin päädystä tornille päin
6. Länsipuolen sisäänkäynti
7. Vesikaton alapuolinen konsoli, joka on pahoin vaurioitunut.

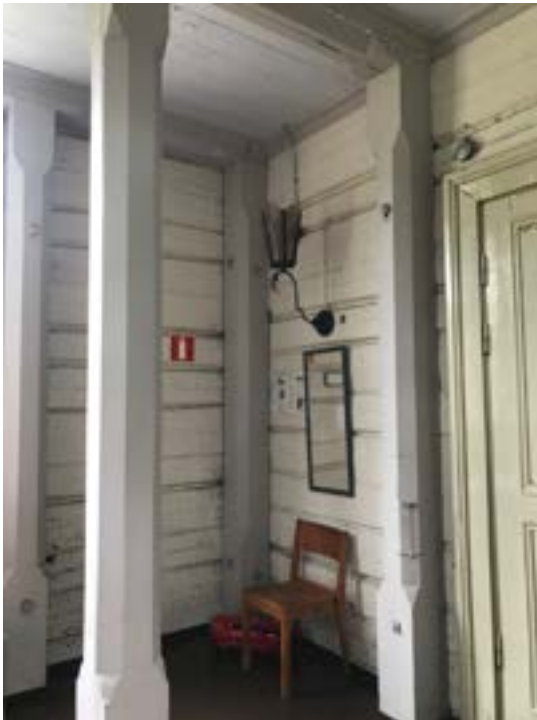
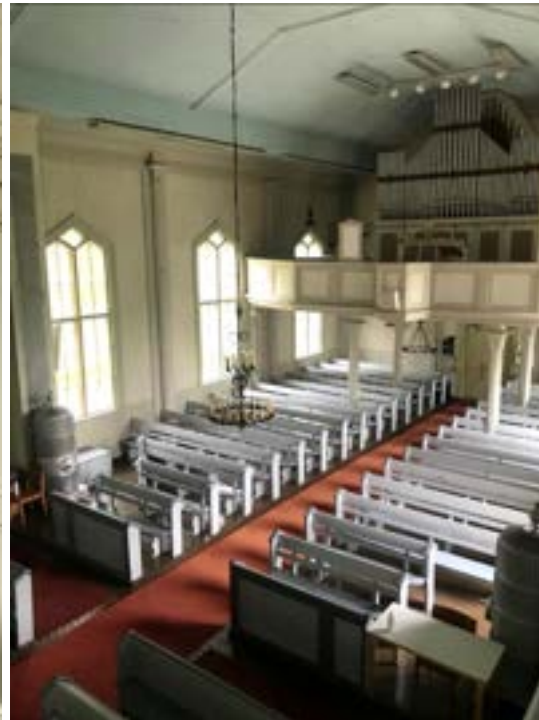
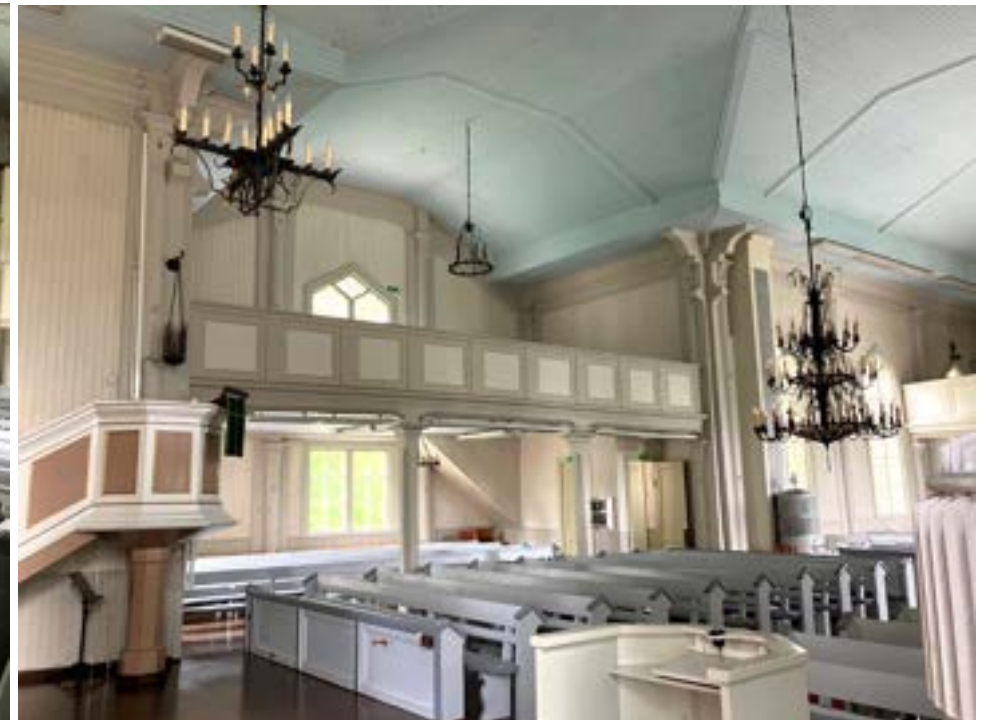
Pääaulan pilarirakenteita ja seinävalaisin/ Yleiskuvaa sisätiloista 2022 / Sisätilojen värisävyt kaipaivat yhtenäistymistä Kuva: Teija Kokko.

Sisätilat ovat rakenteellisesti hyvässä kunnossa mutta maalipinnat ovat pahoin rapautuneet. Kirkkosalin penkit ja katot ovat pahimmassa kunnossa. Pintojen asianmukainen saneeraus olisi hyvä tehdä mahdollisimman pian.
