KUUSJÄRVEN KIRKKO

Rakennushistoriallinen selvitys

Teija Kokko/ 2023 Arkkitehdit OK

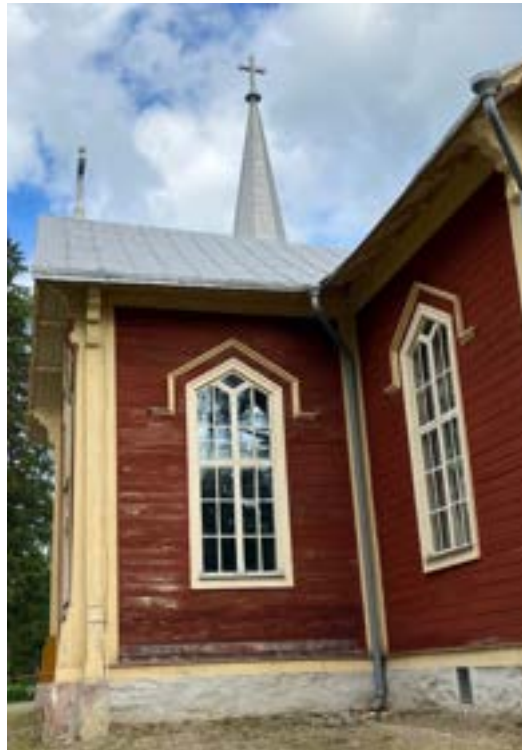
Ulko-ovet ovat alkuperäisiä ja nykyisellään varsin hyvässä kunnossa. Ainoastaan länsipuolen sisäänkäynnin yhteydessä oleva vasikkaovi on alareunaan pahoin vaurioitunut. Ovien lukitusta on paranneltu useasti. Alun perin lukitus toimi ovirungossa olevan avaimella toimivan lukon avulla. Myöhemmin oviin on lisätty pinta-asennettavia lukkoja, joista ulkopuolella on nähtävissä käytöstä poistuneet ja uudempi käytössä oleva lukkopesä.

1. Yleiskuva julkisivusta.
2. Länsipuolen sisäänkäynti jyrkine luiskineen
3. Jälkiasennettu vesipellititys
4. Sakastin pääty
5. Sakastin päädystä tornille päin
6. Länsipuolen sisäänkäynti
7. Vesikaton alapuolinen konsoli, joka on pahoin vaurioitunut.

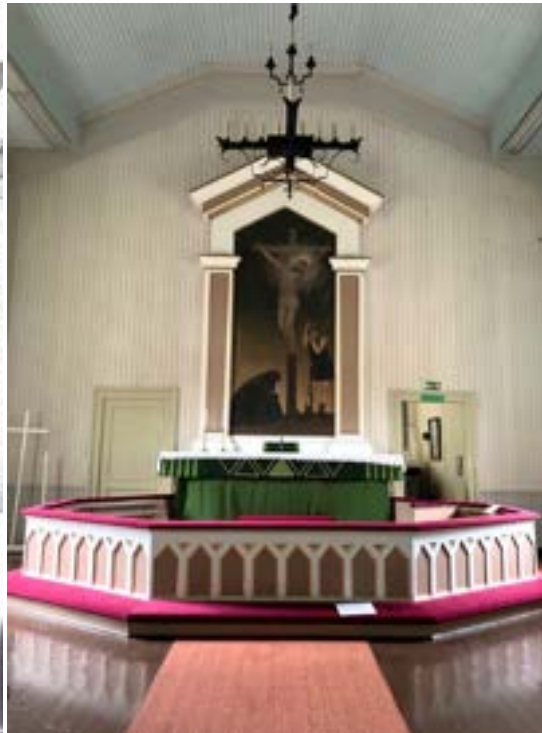
Sisätilat ovat rakenteellisesti hyvässä kunnossa mutta maalipinnat ovat pahoin rapautuneet. Kirkkosalin penkit ja katot ovat pahimmassa kunnossa. Pintojen asianmukainen saneeraus olisi hyvä tehdä mahdollisimman pian.

Altari kuvattu kesällä 2022, Kuva: Teija Kokko.
